RAPORT ZE SZKODY OC

(uszkodzenie hali namiotowej)

Miejsce szkody: Bydgoszcz ul. Magnuszewska

Data szkody: 19.01.2013r.

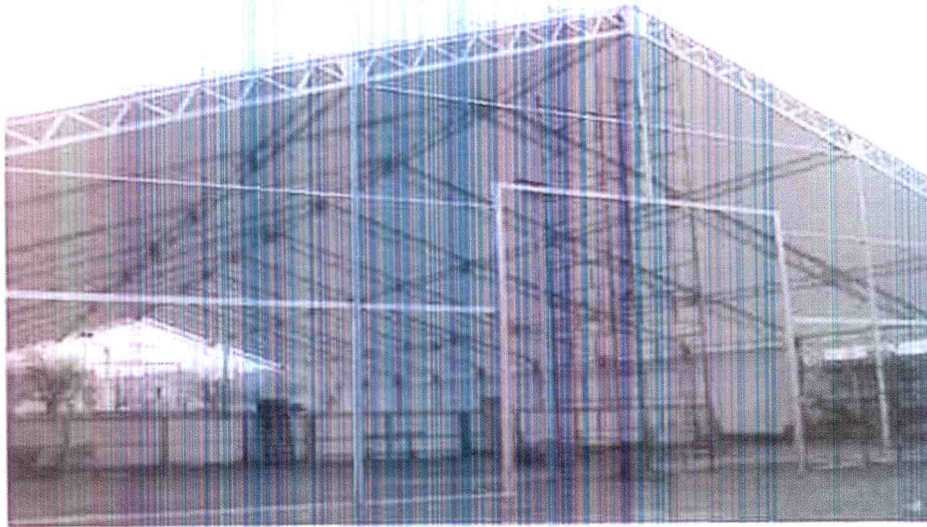
Fot. 1. Widok ogólny na miejsce szkody – hala o konstrukcji metalowej stanowiąca osłonę sztucznego lodowiska.

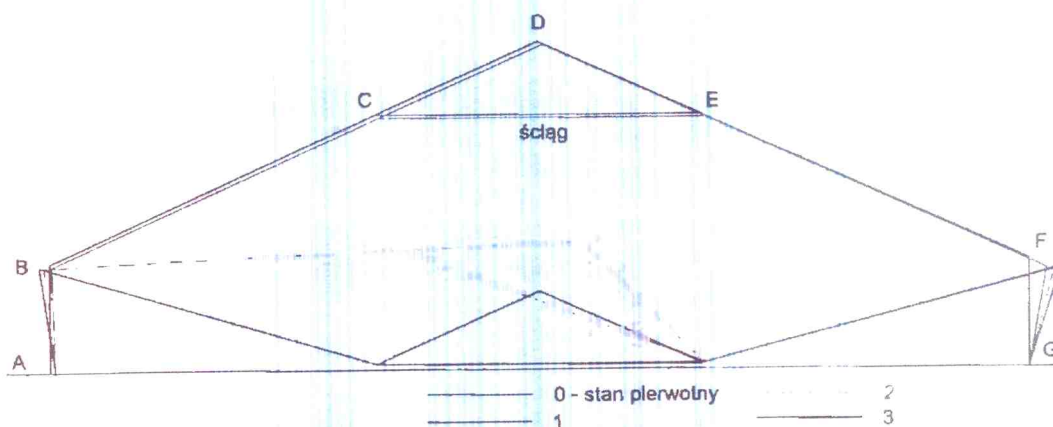
Rys. 7. Pierwsza faza uszkodzenia konstrukcji hali namiotowej nad lodowiskiem oznaczona kolorem czerwonym.

W dniu następnym tj. 20.01.2013r. nastąpiło zawalenie się rygli ram po stronie zachodniej. Konstrukcja hali przyjęła w tym czasie fazę 3 (kolor niebieski) – patrz Rys.7. Nastąpiło zniszczenie przekrojów prętów słupów poniżej blachy węzłowej w węzłach B i F. Wszystkie pręty ściskane mocno się uplastycznily a pręty rozciągane uległy rozerwaniu (nie tylko w wyniku rozciągania ale także wtórnego zginania jak opisano wcześniej). Nastąpiło również rozerwanie dolnego połączenia krokwi w węźle C, jako następstwo dużych przemieszczeń rygla i niedostatecznej nośności połączeń na śruby. W ramach szczytowych węzły nie uległy uszkodzeniu. W skutek oddziaływania płatwi odkształcił się rygiel i w szczególności górna część ścian. Rzeczoznawca BEiOR jest zdania, iż zaprezentowany powyżej przebieg zdarzeń doprowadził do katastrofy budowlanej.

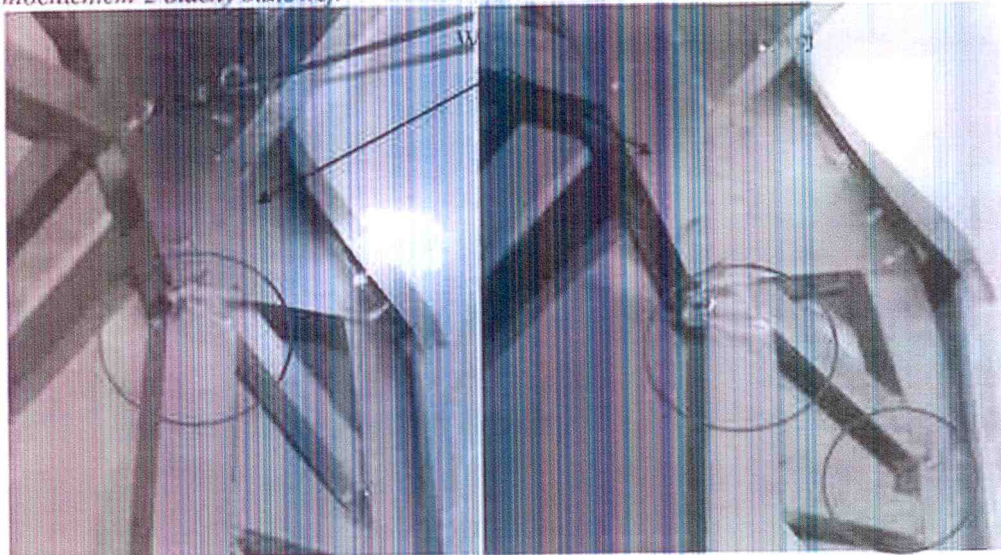
Po oględzinach stanu technicznego hali stwierdzono, że wewnętrzny profil słupa bezpośrednio pod blachą węzła F ramy uległ po obwodzie pofalowaniu – w przecie

ściskany nastąpiła utrata stateczności miejscowej przekroju. Niewykluczone jest również, że inicjacja katastrofy mogła rozpocząć się w węzłach C i E, gdzie uszkodzeniu mogło ulec połączenie na śruby w dolnym pasie rygła. Mając na uwadze specyfikę konstrukcji hali namiotowej wystąpienie takiego uszkodzenia na jednej ramie może prowadzić do przeciążenia ram sąsiednich i natychmiastową lub rozłożoną w czasie reakcję łańcuchową. W naszej ocenie tak było w opisywanym przypadku. Wschodnia część dachu uległa zawaleniu po upływie około 30 min od pierwszego tapnięcia. Rygle ram wewnętrznych opadały i sukcesywnie opierały się węzłem E o taflę lodowiska. Wszystko rozciągnięte było w czasie o czym świadczy fakt, iż ramy środkowe oparły się o lodowisko wcześniej aniżeli pozostała część. Konstrukcja hali namiotowej przyjęła fazę 2 (kolor zielony) – patrz Rys. 7. W tej konfiguracji ściskane pręty wewnętrzne wszystkich ram w węzłach B i F utraciły stateczność lokalną natomiast część prętów rozciąganych uległa zerwaniu a część uplastycznieniu. Poniżej fotografie obrazujące zakres uszkodzeń konstrukcji.

Fot. 2-3. Widok na utratę stateczności lokalnej przez ściskane pręty wewnętrzne słupa kratowego. W wyniku obciążenia połączenia dachu nastąpiła zniszczenie słupa pod wzmocnieniem z blachy stalowej.

W prętach rozciąganych jak również ściskanych wystąpiło drugorzędne rozciąganie wywołane dużymi przemieszczeniami sztywnego węzła. Powyższe spowodowało zmniejszenie deformacji na wewnętrznej ścianie ściskanego słupa, natomiast na zewnętrznej ścianie słupa rozciąganego pojawiły się dodatkowe naprężenia rozciągające. Następnie z uwagi na uderzenie i zmianę konfiguracji oraz niedostateczną nośność połączeń na śruby, rozerwaniu uległo połączenie dwóch odcinków rygła ramy ze ściągami w węzle E. Nie

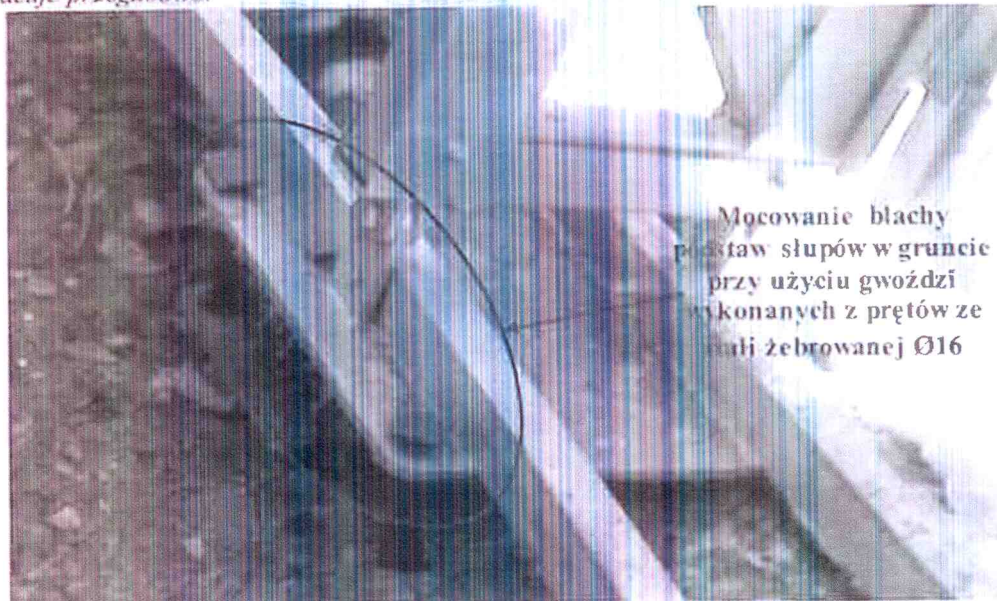
Dodatkowo wpływ na przyczynę uszkodzenia przedmiotowej hali miały niewłaściwie posadowienie słupów nośnych. Poniżej przykładowe zdjęcie.

Fot. 4. Widok na sposób utwierdzenia hali namiotowej w podłożu. Brak stabilności słup pracuje przegubowo.

Z dokumentacji projektowej wynika, iż słupy obliczeniowo przyjęto jako utwierdzone. Oględziny wykazały, iż blachy podstaw słupów zamocowano w gruncie używając gwoździ wykonanych z prętów ze stali żebrowanej Ø16. W naszej ocenie przyjęty sposób

zamocowania hali do podłoża był niewłaściwy i nie spełnił przyjętych założeń (nie spełniało swojej roli a dodatkowo umożliwiło przesuw poziomy).

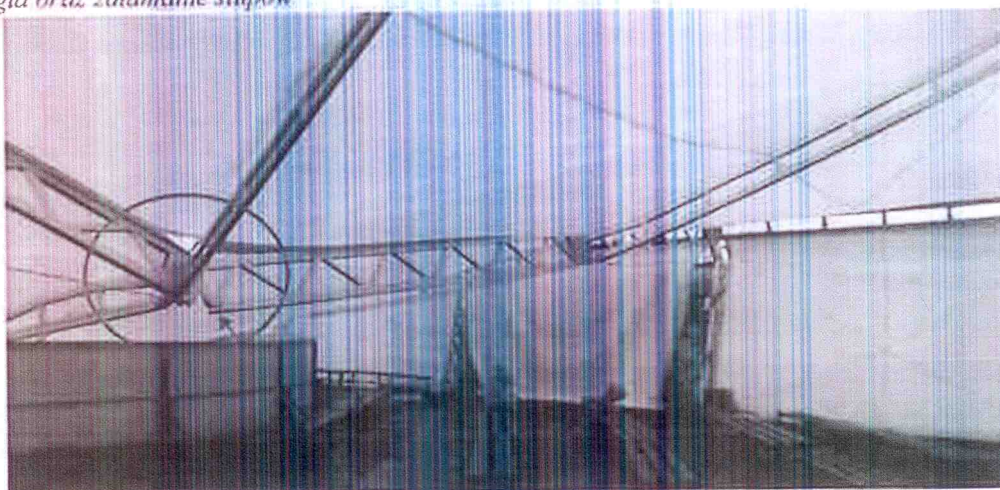
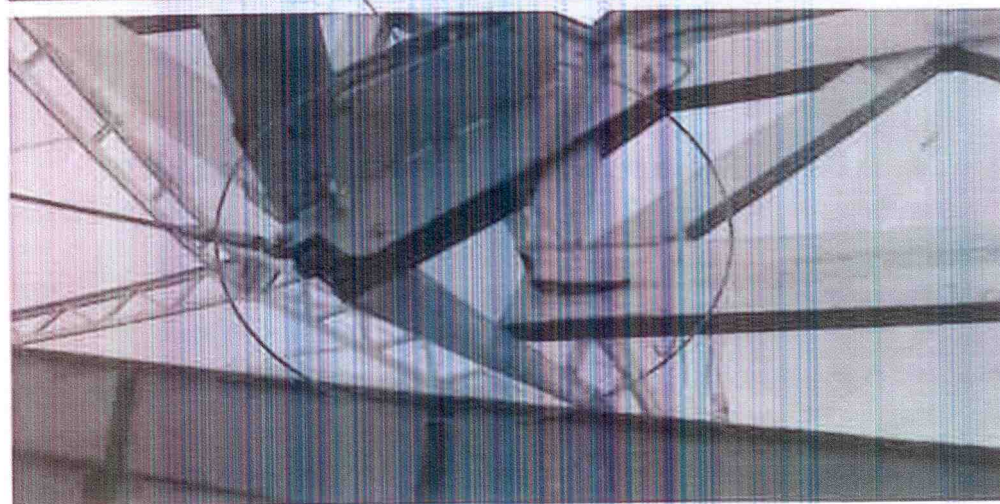
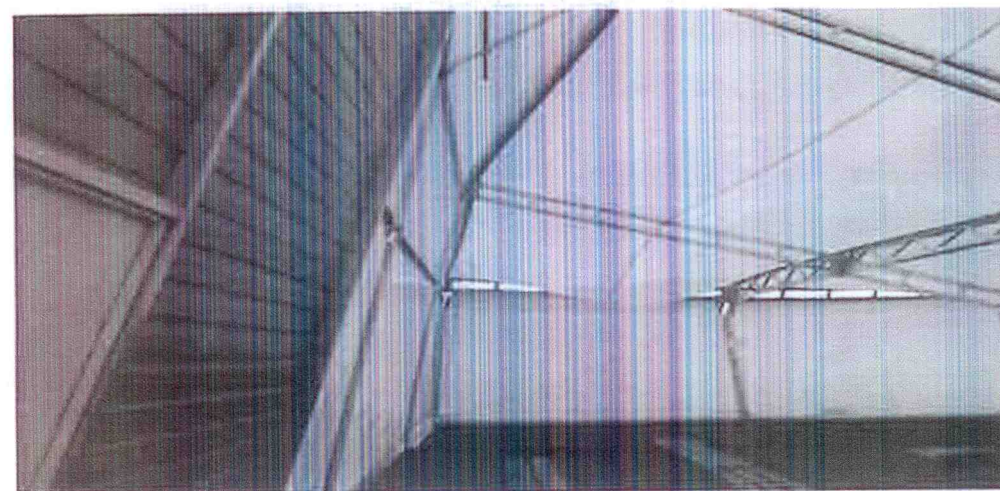
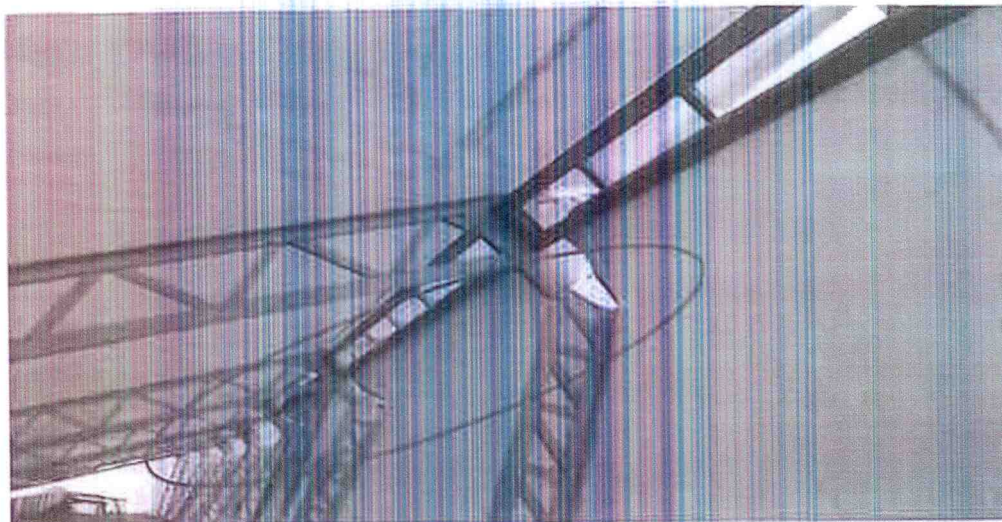
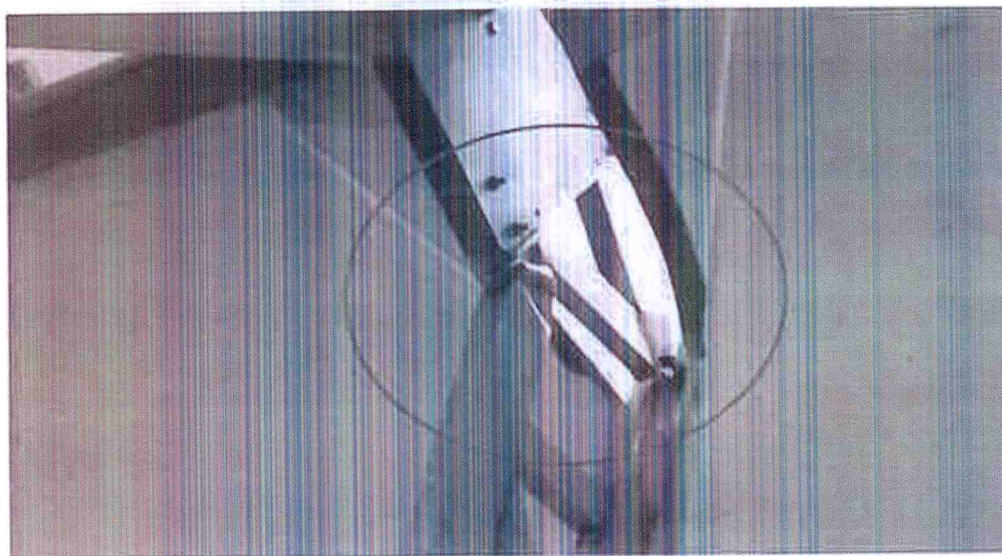
1. Utrata stateczności, zgniecenie wewnętrznych prętów wszystkich słupów poniżej blachy węzłowej w węzłach B i E z wyjątkiem słupów w ścianach szczytowych.
2. Zerwanie prętów wszystkich słupów poniżej blachy węzłowej w węzłach B i E z wyjątkiem słupów w ścianach szczytowych i jednego słupa wewnętrznego.
3. Zerwanie połączeń pasa dolnego rygli w węzłach C i E.
4. Odształcenie rygli i ścian szczytowych.
5. Odształcenie słupków i płatwi ram szczytowych.
6. Przypadkowe wygięcia, odształcenia, zerwania spoin na połączeniach krzyżulców z pasami, miejscowe utraty stateczności w kratownicach rygli, słupów i płatwi.
7. Zerwanie i poluzowanie cięgien usztywniających wewnętrznych i zewnętrznych.
8. Owalizacja lub przerwanie otworów na połączeniach śrubowych.

Fot. 5-11. Zakres uszkodzeń hali stwierdzony podczas oględzin BEiOR. Wyrwane mocowanie rygla oraz załamanie słupów
