RAPORT ZE SZKODY OC

(uszkodzenie hali namiotowej)

Miejsce szkody: Bydgoszcz ul. Magnuszewska

Data szkody: 19.01.2013r.

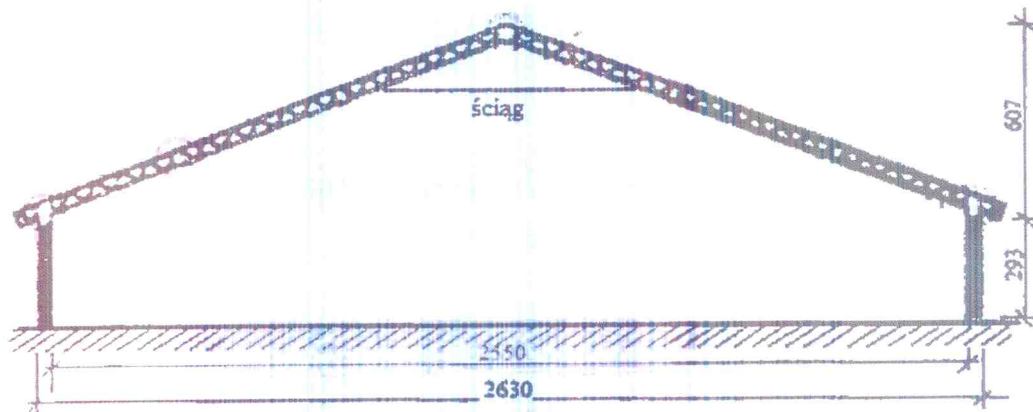
Rys. 1. Konstrukcja ramy.

Konstrukcję nośną hali stanowiło 11 powtarzalnych ram stężonych 70 płatwiami (belkami bezprzekątniowymi). W skrajnych polach, dach i ściany stężone były linami stalowymi $\text{Ø}8,5$. Rygiel w odległości około 2,0 m od kalenicy był wzmocniony ściągiem wykonanym z liny

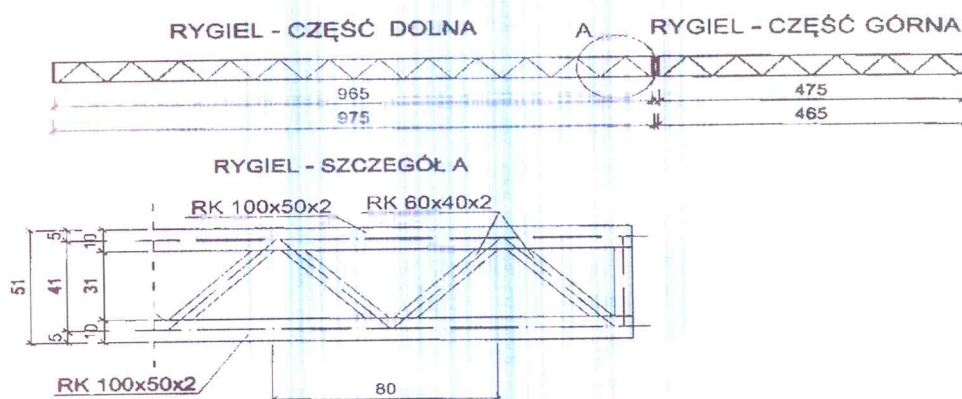
Rys. 4. Rygiel.

stalowej $\varnothing 10$. W co drugiej ramie zastosowano odciągi zewnętrzne wykonane z lin $\varnothing 8,5$. W narożach ramy wykonano odciągi parcia. Elementy nośne i stężące hali wykonane były z rur prostokątnych o grubości 2,0 mmi wymiarach zewnętrznych 100x50 (oznaczenie 1) i 60x40 (oznaczenie 2). Rury wykonane były ze stopu aluminium EN AW-6060. Rygiel ramy wykonany był w formie kratownicy o pasach równoległych o wysokości 51,00 cm. Pas górny wykonany był z profilu 1 krzyżulce z profilu 2. Na końcach elementów rygla wykonane są słupki. Cały rygiel jest wykonany z dwóch kratownic o długości 475,00 cm i dwóch kratownic o długości 975,00 cm. Kratownice rygla łączone były w węzle kalenicowym oraz na długości rygla blachami węzłowymi. Poniżej rysunki techniczne elementów konstrukcyjnych hali.
